## Aussergewöhnliche Schadenereignisse 2016

11. Jan. 2016: Wolhusen LU

### Felsabbruch an der Badflue, lokale Überschwemmung durch die Kleine Emme

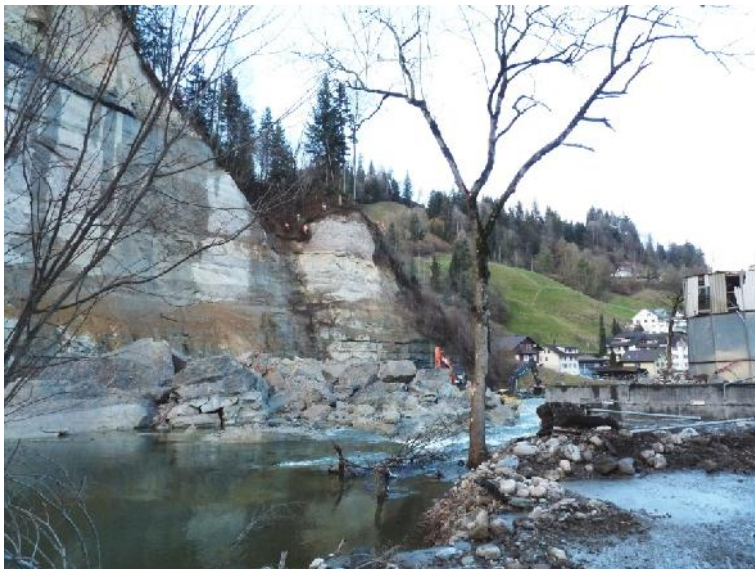
*Links die Badflue mit den in die Kleine Emme gestürzten Felsmassen; rechts der Ausbruchbereich der Kleinen Emme; der Baum in der Bildmitte sowie das Gebäude rechts hinten weisen Schäden durch weggeschleuderte Gesteinsplitter auf.  
(Foto: IRV/VKF, 12.01.2016)*

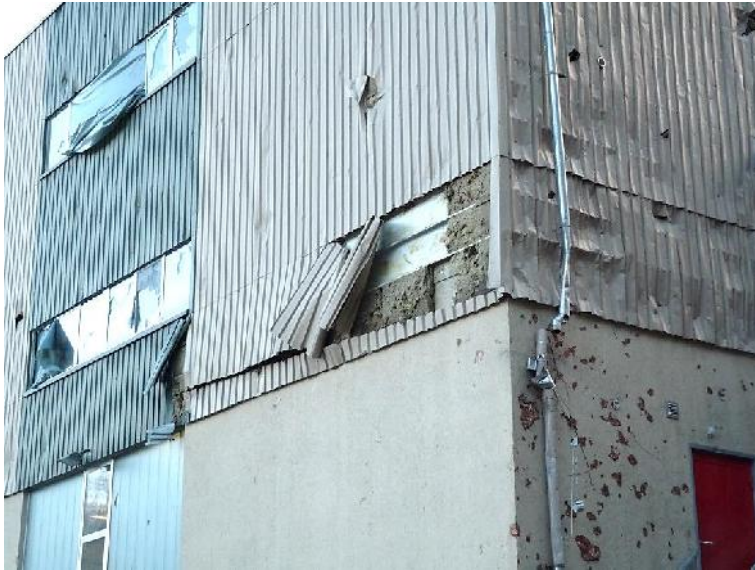
Am 11. Januar 2016 frühmorgens um ca. 3 Uhr löste sich auf einer Länge von rund 100 m eine bis zu 50 m hohe Felspartie und stürzte ins Bett der Kleinen Emme. Durch den Impuls beim Aufschlag der rund 5'000 m<sup>3</sup> umfassenden Gesteinsmasse wurden Felsbrocken und Flussgerölle bis etwa 300 m weit über Gebäude, Hauptstrasse und vereinzelt gar über die Bahnlinie geschleudert (was eine Auswurfgeschwindigkeit von gegen 200 km/h erfordert). Dabei beschädigten sie insbesondere ein Betriebsgebäude der Kies- und Betonwerks «Imbach» sowie das benachbarte Wohnhaus an Fassade und Dach.

*Betriebsgebäude des Kies- und Betonwerks «Imbach» mit Schäden an Fassade und Fenstern durch beim Aufschlag der Sturzmasse weggeschleuderte Gesteinsbrocken.  
(Foto: IRV/VKF, 12.01.2016)*

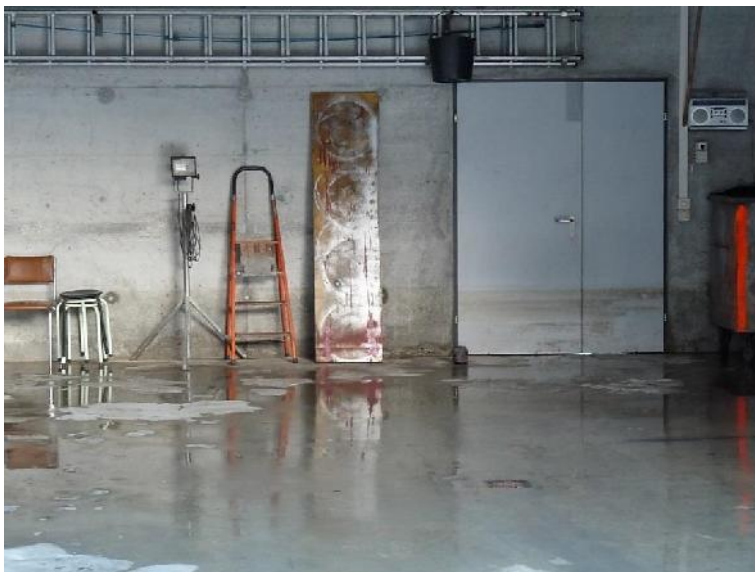
Hinter den Felssturztrümmern staute sich in der Folge die Kleine Emme. Da die Hochwasserschutzwand auf der Höhe des Aufstaus durch die herumfliegenden Gesteinsbrocken zerstört worden war, ergoss sich das Wasser auf das Areal des Industrie- und Gewerbegebietes sowie benachbarter Liegenschaften. Dort füllte es Keller und Erdgeschosse und lagerte Kies, Schlamm und Schwemmholz ab. Die unterhalb der Staustelle installierten Hochwasserschutzmauern verhinderten, dass das Wasser wieder ins Flussgerinne zurückgelangen konnte, so dass das Wasser entlang der Hauptstrasse in Richtung Wolhusen abzufließen drohte. Die aufgebotenen Wehrdienste handelten rasch und zielstrebig: Durch Aufschütten eines Erddammes sowie durch Einreissen der Schutzmauern konnte das Wasser zurück ins Flussbett geleitet und so Überschwemmungen im Dorfkern verhindert werden.

*Überschwemmung im Industrie- und Gewerbeareal: Gemäss den Spuren an Wand und Türe stand das Wasser in dieser Fahrzeughalle gegen 60 cm tief.  
(Foto: IRV/VKF, 12.01.2016)*
