Sinistres exceptionnels 2016

11 janv. 2016 : Wolhusen LU

Chute d'un pan de falaise de la Badflue, inondation locale par la Petite Emme

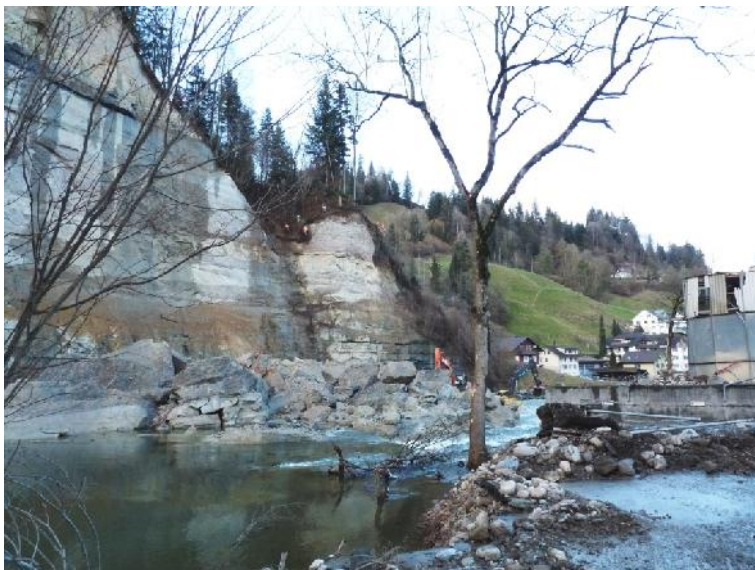
À gauche, la Badflue avec les masses de roche tombées dans la Petite Emme, à droite, la zone où la Petite Emme est sortie de son lit. L'arbre au milieu de la photo et le bâtiment au fond à droite présentent des dommages causés par les éclats de roche projetés.

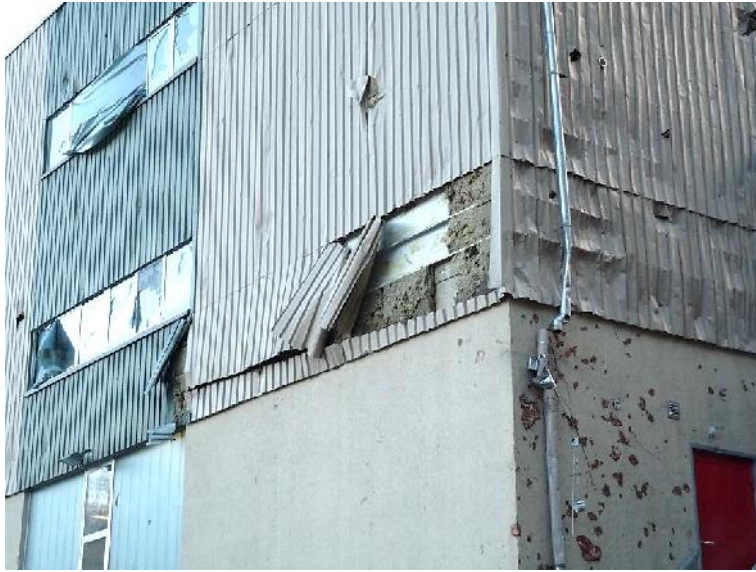
*Bâtiment d'exploitation de l'entreprise de gravier et béton « Imbach » avec des dommages à la façade et aux fenêtres causés par les fragments de roche qui ont été projetés lors de l'impact de la masse qui a chuté.
(Photo : UIR / AEAI, 12.01.2016)*

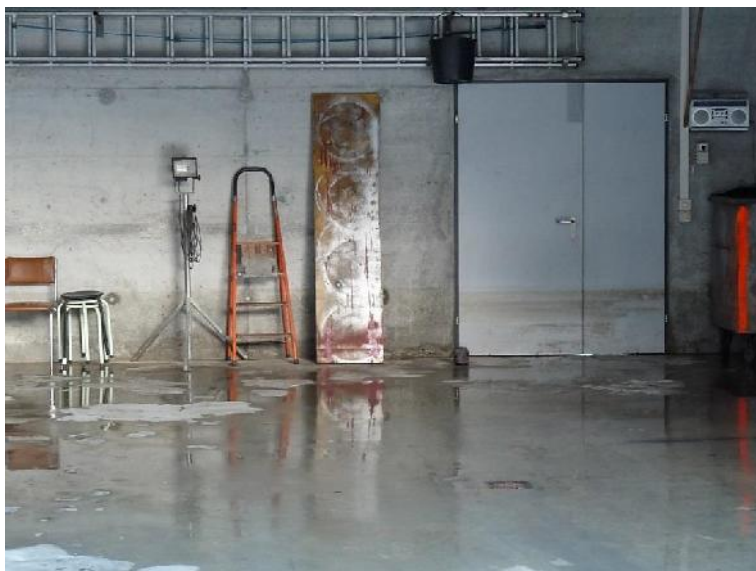
*Inondation dans la zone industrielle et artisanale : au vu des traces sur le mur et les portes, l'eau est montée jusqu'à 60 cm dans cette halle pour véhicules.
(Photo : UIR / AEAI, 12.01.2016)*
