Sinistres extraordinaires 2017

23 août 2017 : Bondo, commune de Val Bregaglia, GR

Écroulement suivi d'une lave torrentielle

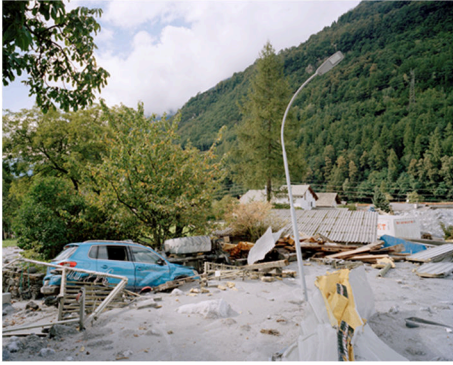
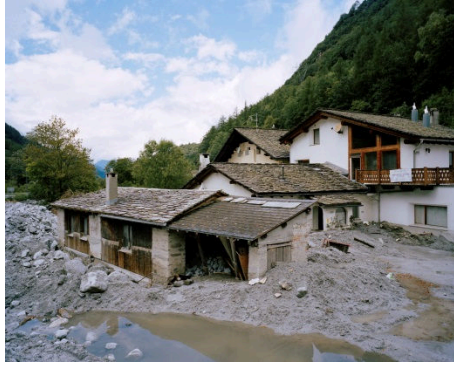
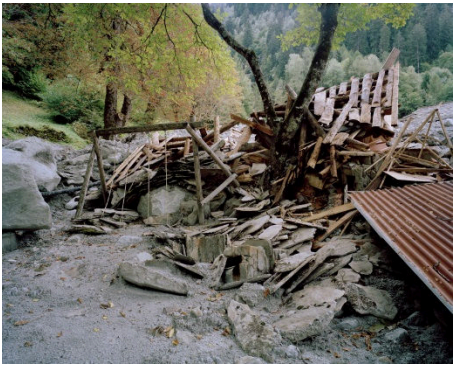
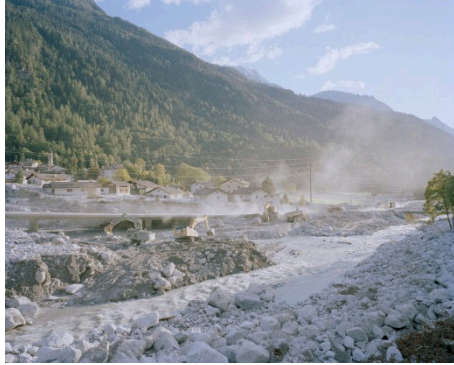
Après la mesure de mouvements de falaise accrus et l'observation de chutes de pierres à la fin juillet déjà, une masse de roche d'environ 3 à 4 millions de m³ s'est détachée, le 23 août 2017 vers 9h30, du Piz Cengalo, un sommet frontalier de 3369 m entre l'Italie et le Val Bregaglia, et a chuté dans le Val Bondasca. En peu de temps, une puissante lave torrentielle s'est formée, probablement suite à l'impact des masses de glace fondue des névés et du glacier. Dans la vallée, la lave torrentielle a détruit douze étables et mayens et a atteint la jonction du Val Bondasca et du Val Bregaglia. 90 autres bâtiments ont été détruits ou endommagés en périphérie de Bondo. Les dégâts ont heureusement pu être limités grâce à un bassin de rétention des matériaux charriés et à un barrage en béton. La partie arrière du Val Bondasca a été en grande partie recouverte de dépôts de lave torrentielle. Huit personnes qui se trouvaient dans le Val Bondasca, probablement des alpinistes, ont perdu la vie à cause de l'écroulement ou de la lave torrentielle. Tous les efforts entrepris pour les retrouver sont restés vains.

Les systèmes de surveillance installés dans la montagne avaient permis de prévoir l'écroulement de la masse rocheuse. Grâce à l'alerte émise par le système d'alerte à la lave torrentielle, le village de Bondo a pu être évacué à temps. Cet écroulement a probablement été causé à la fois par la fonte du pergélisol et par la pression de l'eau qui s'est infiltrée dans les parties accidentées de la roche. En plus, à cette période, il y avait beaucoup d'eau de fonte et des précipitations particulièrement abondantes.

Les jours suivants, de nouveaux écroulements et de nouvelles laves torrentielles se sont produits et ont atteint le village de Bondo et même des portions de Sottoponte et de Spino. Mais les mouvements de la montagne n'ont pas diminué : la chute d'un autre million de m³ reste à prévoir.
