Sinistres exceptionnels 2016

Juin 2016 : versant nord des Alpes

Nombreuses inondations locales suite à des précipitations persistantes alternées avec des averses orageuses

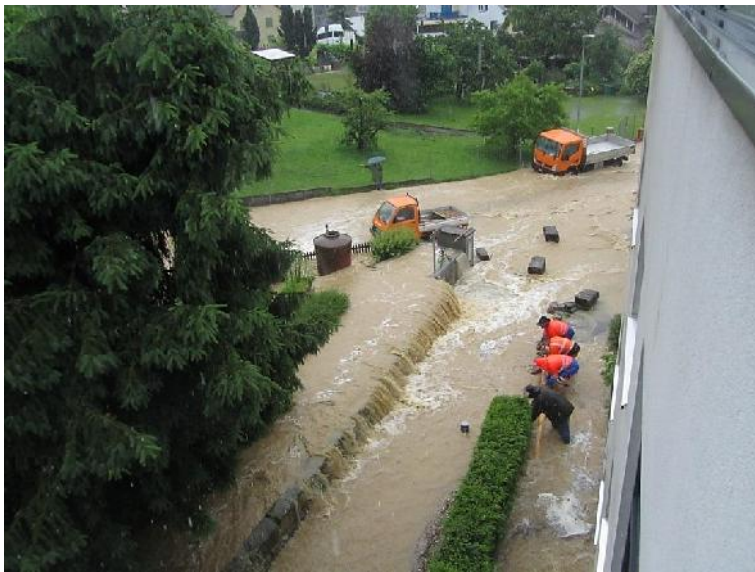
Rues inondées à Frenkendorf à cause du reflux du ruisseau Weiherbächli à l'entrée de la conduite souterraine (au milieu de la photo) ; au centre du village, l'eau était par endroits à hauteur de hanches. (photo : commune de Frenkendorf; 08.06.2016)
