Aussergewöhnliche Schadenereignisse 2017

23. August 2017: Bondo, Gde. Val Bregaglia, GR

Bergsturz mit anschliessendem Murgang

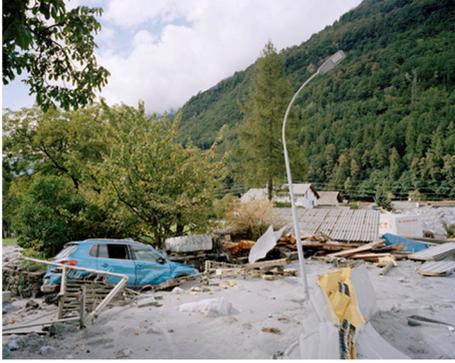
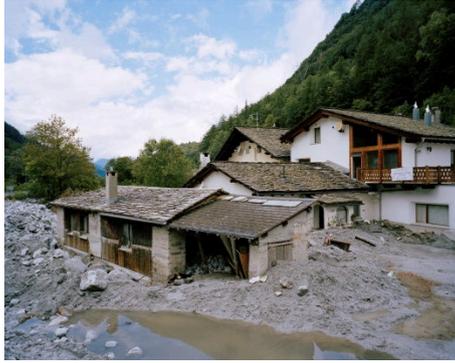
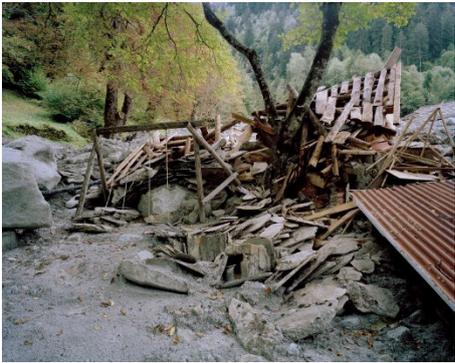
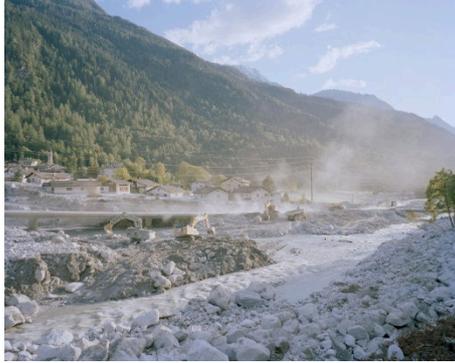
Nachdem bereits Ende Juli stark erhöhte Felsbewegungen gemessen und Steinschläge beobachtet worden waren, löste sich am 23. August 2017 um 9.30 Uhr vom Piz Cengalo – einem 3369 m hohen Grenzgipfel zwischen Italien und Bergell – eine Felsmasse von ca. 3 - 4 Mio. m³ und stürzte in den Talgrund des Val Bondasca. Innert kürzester Zeit bildete sich daraus ein gewaltiger Murgang, vermutlich durch infolge des Aufpralls durch die Bergsturzmassen geschmolzenen Firn und Gletschereis. Der Murgang zerstörte im Tal zwölf Stallgebäude und Maiensässe und stiess bis zur Einmündung des Val Bondasca ins Val Bregaglia vor. Am Dorfrand von Bondo wurden 90 weitere Gebäude zerstört bzw. beschädigt. Dank eines Geschiebeauffangbeckens und einer Betonsperre konnten noch grössere Schäden vermieden werden. Der hintere Teil des Val Bondasca wurde grossflächig von Murgangablagerungen übersart. Acht Personen – vermutlich Berggänger – die sich im Val Bondasca aufgehalten haben, dürften entweder dem Bergsturz oder aber dem Murgang zum Opfer gefallen sein. Sämtliche Suchanstrengungen blieben ergebnislos.

Anhand der Überwachungssysteme am Berg war der Absturz der Felsmasse erwartet worden. Dank der ausgelösten Warnung durch das Murgang-Alarmierungssystem war das Dorf Bondo rechtzeitig evakuiert worden. Als Auslöser für das Ereignis wird eine Kombination von auftauendem Permafrost und Druckaufbau durch eingedrungenes Wasser in den zerklüfteten Felspartien vermutet. Zudem gab es zur gleichen Zeit viel Schmelzwasser und ausserordentlich heftige Niederschläge.

In den Folgetagen ereigneten sich wiederholt Nachstürze sowie weitere Murgänge, die wiederum bis ins Dorf Bondo und sogar in die Fraktionen Sottoponte und Spino vorstiessen. Die Bewegungen am Berg sind damit noch nicht abgeklungen. Mit dem Absturz von einer weiteren Mio. m³ Fels wird weiterhin gerechnet.
